Θέμα: **«Πρόσκληση για αυτοψία στο κτήριο του παλαιού Δημαρχείου Αργαλαστής»**

**ΕΚΘΕΣΗ ΑΥΤΟΨΙΑΣ ΖΗΜΙΩΝ**  
**ΦΩΤΟΓΡΑΦΙΚΗ ΤΕΚΜΗΡΙΩΣΗ**  
**(ΦΥΣΙΚΕΣ ΚΑΤΑΣΤΡΟΦΕΣ ΤΕΛΕΥΤΑΙΩΝ ΕΤΩΝ)**

Ως αποτέλεσμα των φυσικών καταστροφών των τελευταίων ετών, ήταν η πρόκληση ζημιών στο κτίριο του παλαιού Δημαρχείου του Δήμου Νοτίου Πηλίου, το οποίο υπέστη ζημιές από την θεομηνία "DANIEL" και βρίσκεται σε ευρέως αναγνωρίσιμο τόπο (πλατεία) εντός της Τ.Κ. Αργαλαστής.

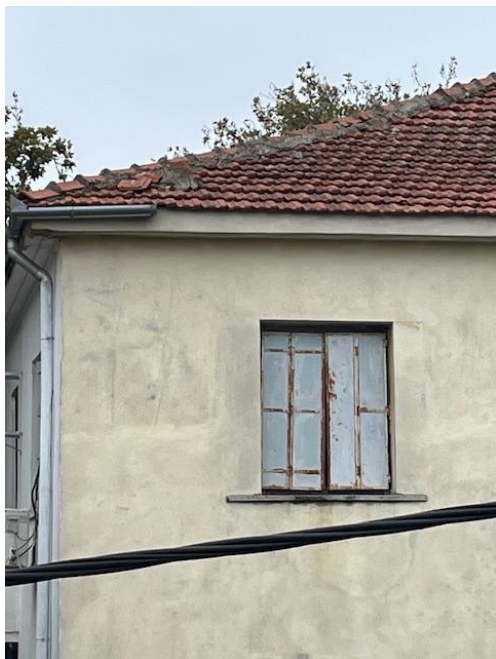
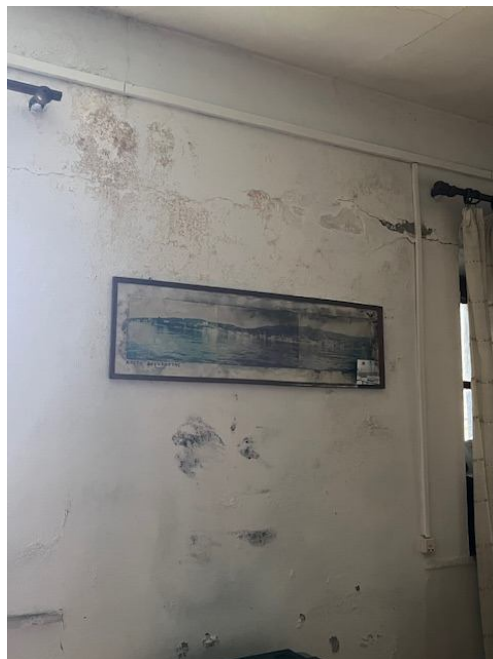
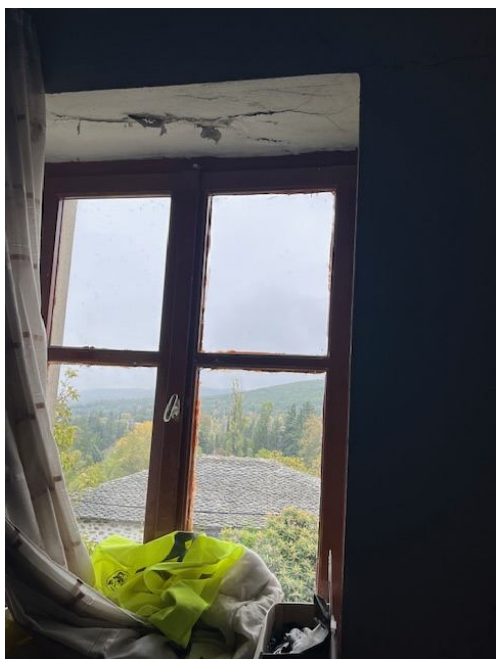
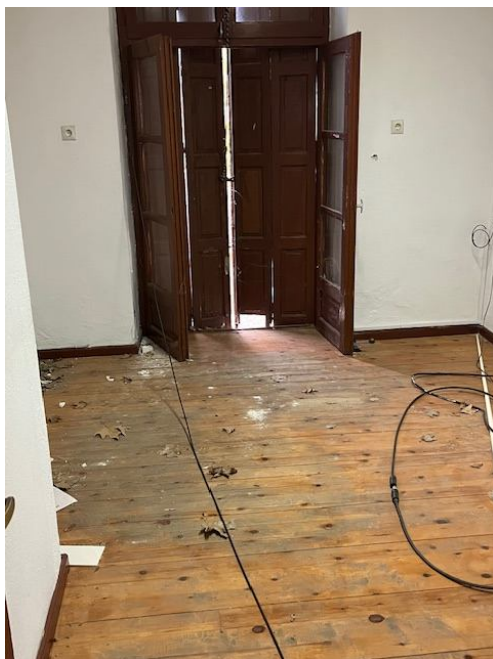
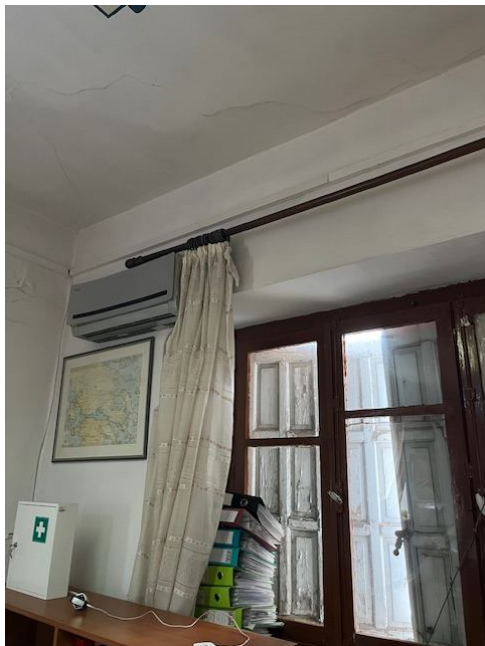
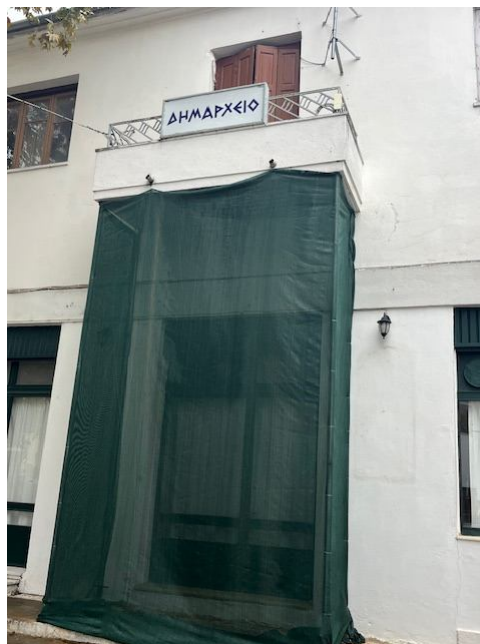
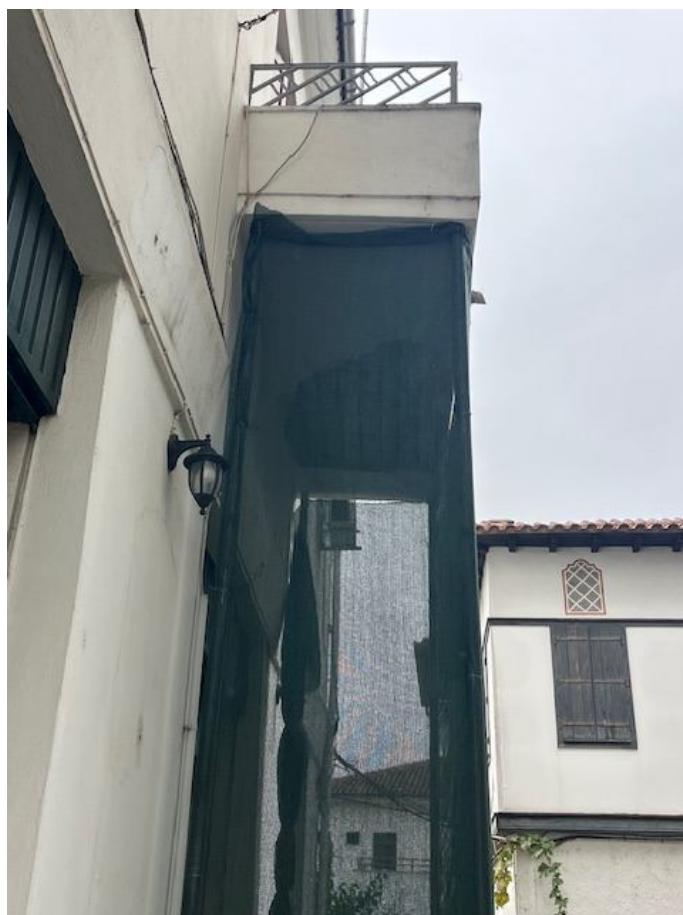
1. Αντικατάσταση στέγης του κτιρίου, η οποία έχει υποστεί ζημιές από τις πρόσφατες θεομηνίες, εξαιτίας της παλαιότητας των κεραμιδιών και της ξυλείας της στέγης, σε συνδυασμό με την έντονη εισροή υδάτων.
2. Αντικατάσταση της οροφής με γύψινη ψευδοροφή καθώς και από ξύλο (παραδοσιακό Πηλιορείτικο ταβάνι), καθώς η υφιστάμενη οροφή είναι από τσατμά (καλάμια και ασβεστοκονίαμα), ο οποίος έχει υποστεί καθιζήσεις, ρηγματώσεις, αποκολλήσεις κλπ.
3. Αντικατάσταση κουφωμάτων, καθώς εξαιτίας της παλαιότητάς τους και της ανεπαρκούς συντήρησής τους έχουν υποστεί αλλοιώσεις που δεν επιδέχονται

οποιαδήποτε επιδιόρθωση, με αποτέλεσμα κατά τη διάρκεια καταιγίδων να εισέρχονται νερά στο κτίριο

4. Αντικατάσταση του ξύλινου δαπέδου λόγω παλαιότητας και φθοράς από τη εισροή υδάτων κατά τη διάρκεια των ακραίων καιρικών φαινομένων
5. Επισκευή επιχρισμάτων και χρωματισμών στην εξωτερική και εσωτερική τοιχοποιία
6. Αποκατάσταση του πλευρικού εξώστη που κινδυνεύει με κατάρρευση
